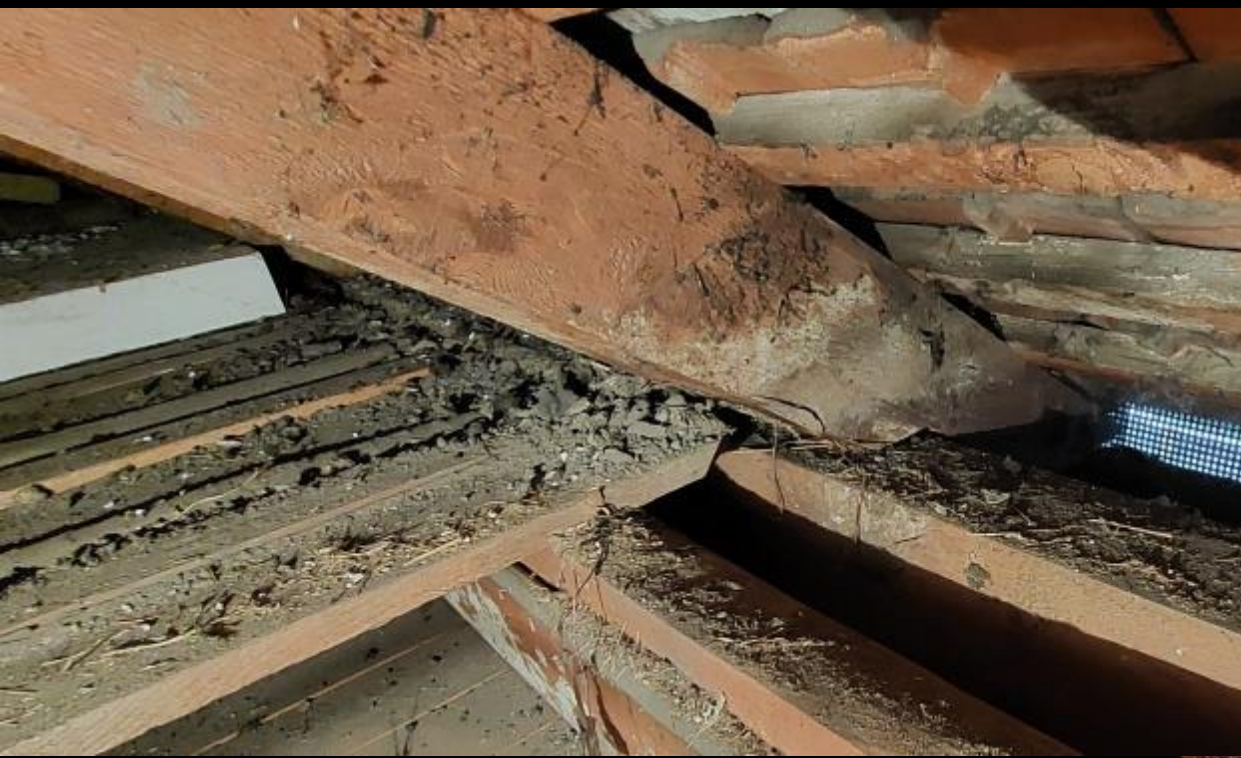
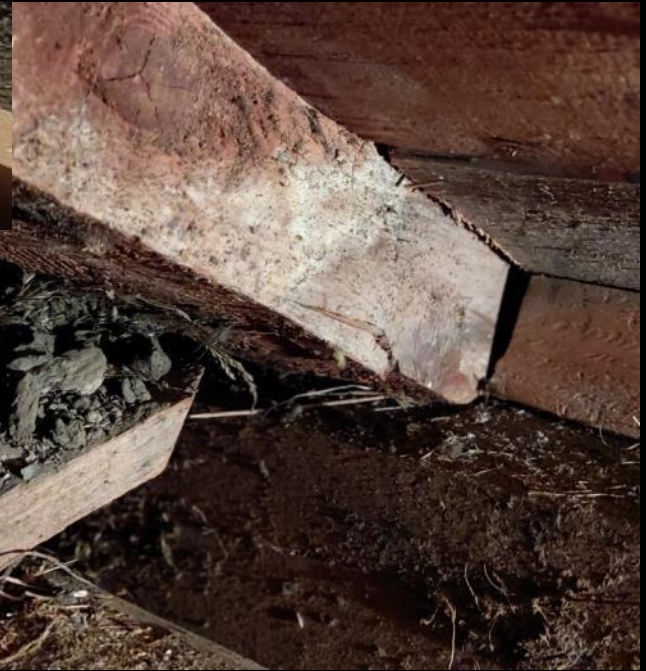
Der Anlass:  
fehlende Dampfsperre  
führt zur Durchfeuchtung der Sparren
