Der Bergfried der Burg Straßfried ist vom Grundriss her ein leicht verzogenes Rechteck von 9x7 Meter, wobei die Mauerstärke selbst etwa 150 cm beträgt. Mit etwa drei Stockwerken war der Bergfried auffällig niedrig und war nach der Zeichnung von Valvasor niedriger als der Palas.

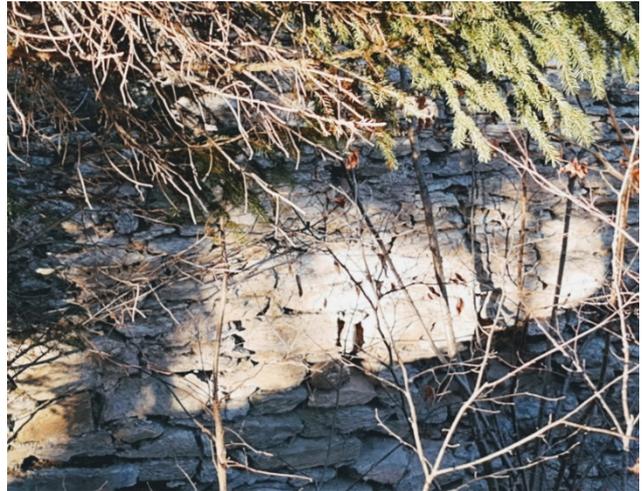
Reste des Palas

Vom Palas sind nur noch wenige Reste erkennbar, der Bergfried selbst verfällt immer mehr. Noch vor 100 Jahren war der Bergfried mit einer Holztreppe zu einer eingedeckten Aussichtswarte begehbar, heute ist dies alles verschwunden.

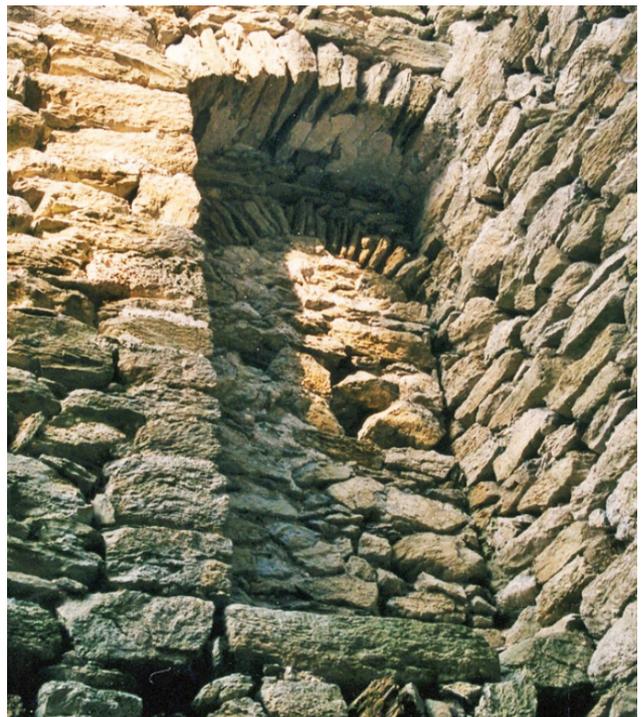
Zugemauerter Einstieg im Bergfried

Der Zugang zum Bergfried erfolgte über einen Hocheinstieg in der Nordwestecke. Dieser Eingang ist heute vermauert und durch einen Eingang im Erdgeschoss ersetzt.

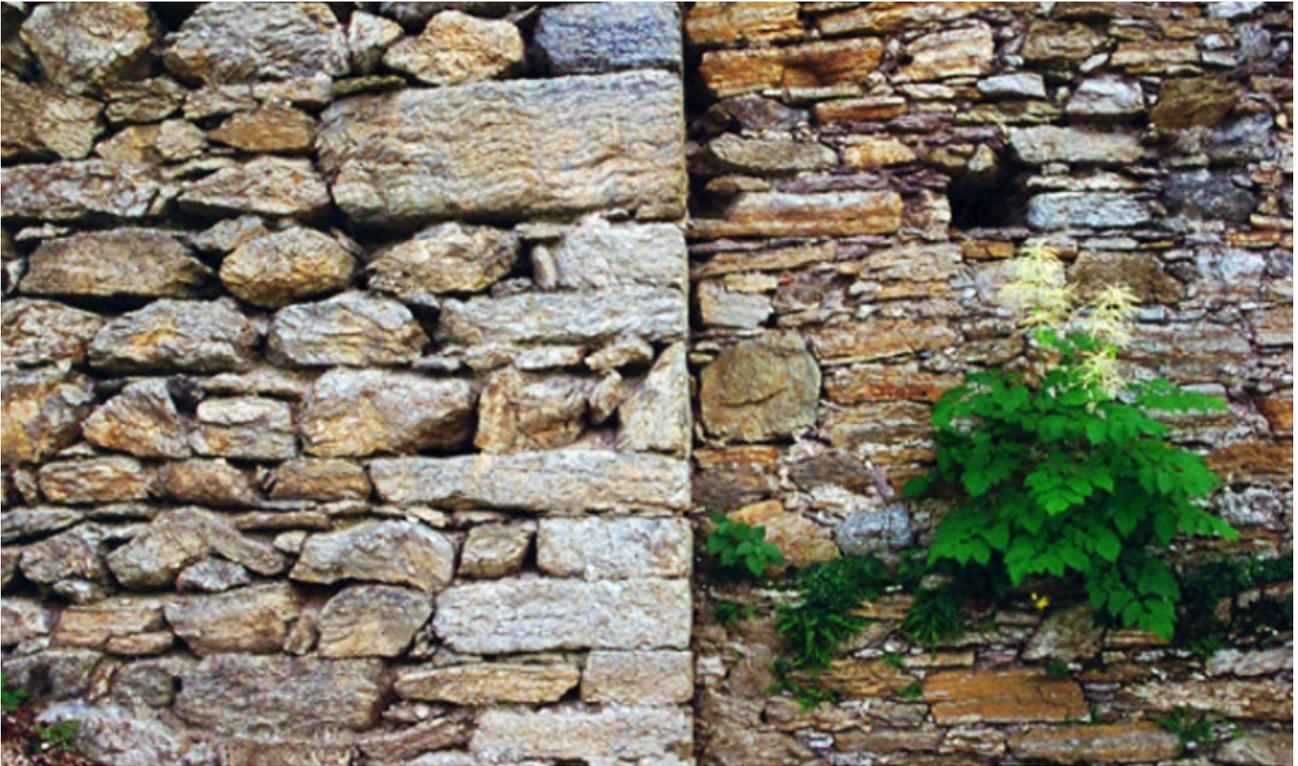
Mauerwerk Bergfried mit Ringmauer (rechts)

Das Mauerwerk besteht teils aus hammerrecht hergerichteten Steinen, teils aus Bruchsteinen. Insbesondere der Fundamentbereich an der Außenseite zeigt noch das schöne, ältere lagerhafte Mauerwerk, während die Hofseite sowie die Innenseite teilweise mit „schlampigen“ Bruchstein errichtet wurde.

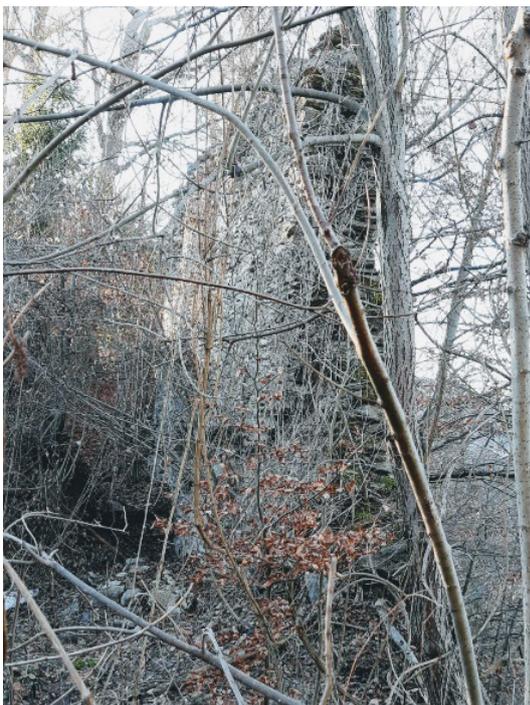
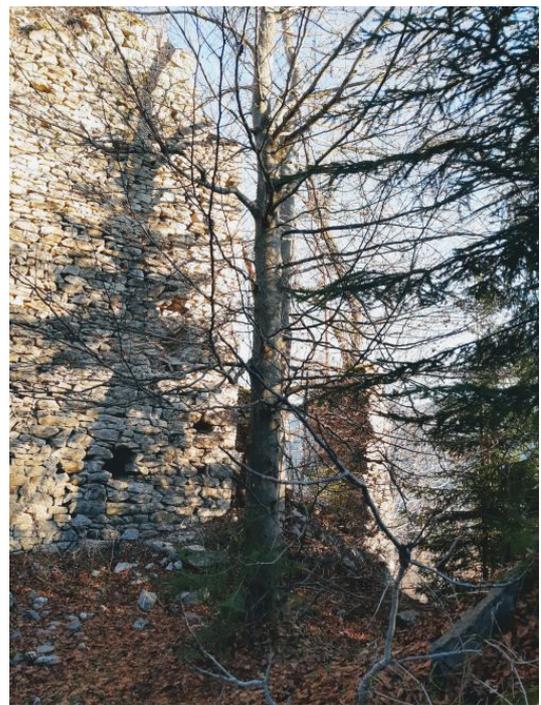
Mauerreste

Nördlich des Burgfrieds war ein etwa 20 Meter langer, aber nur 4 Meter breiter an die Ringmauer angestellter Trakt, von dem sich aber nur mehr ein kurzes Mauerstück und Fundamentreste erhalten haben. Es dürfte sich dabei um einen erst später hinzugefügten Wirtschaftsbau gehandelt haben.
